Nordmalings kyrka

Schaktövervakning vid Nordmalings kyrka, Nordmalings socken, Nordmalings kommun i Västerbottens län.

Västerbottens museum/ Uppdragsverksamheten
Ellinor Johansson 2011

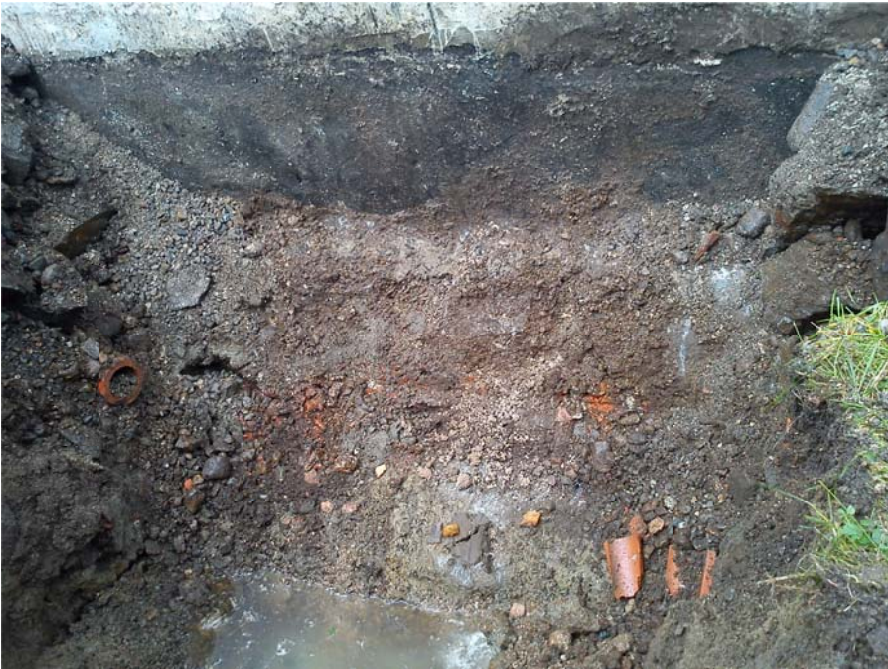
Intill kyrkväggen löpte ett dräneringsrör i tegel och mindre tegelbitar framkom i schaktet. I övrigt bestod schaktet av fyllnadsmassor och inget av kulturhistoriskt intresse framkom.

Figur 1: Profil i schakt A mot S

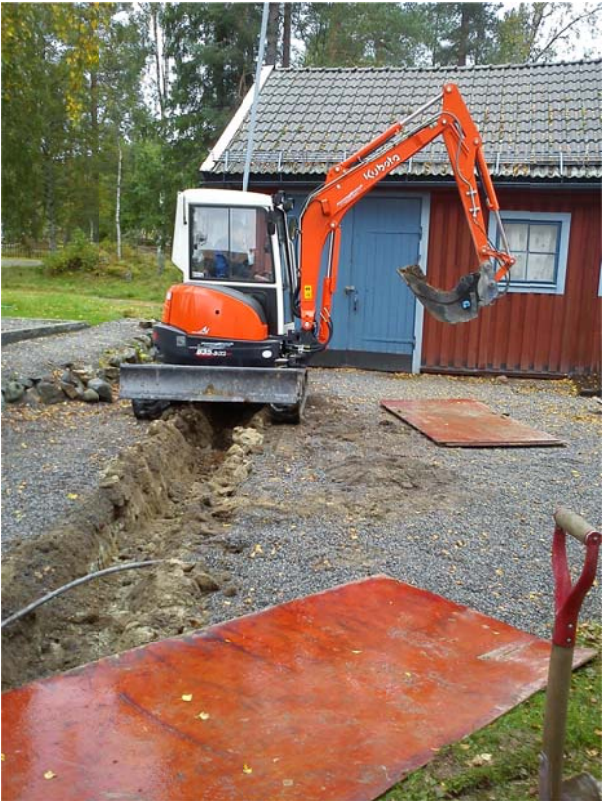
Schaktet utgick från förrådets SV hörn och den södra delen av schaktet gick utmed en mur. Schaktet var placerat över en grusgång och innehållet i schaktet bestod mestadels av fyllnadsmassor och inte heller här framkom något av kulturhistoriskt intresse.

Figur 2: Schakt B mot N

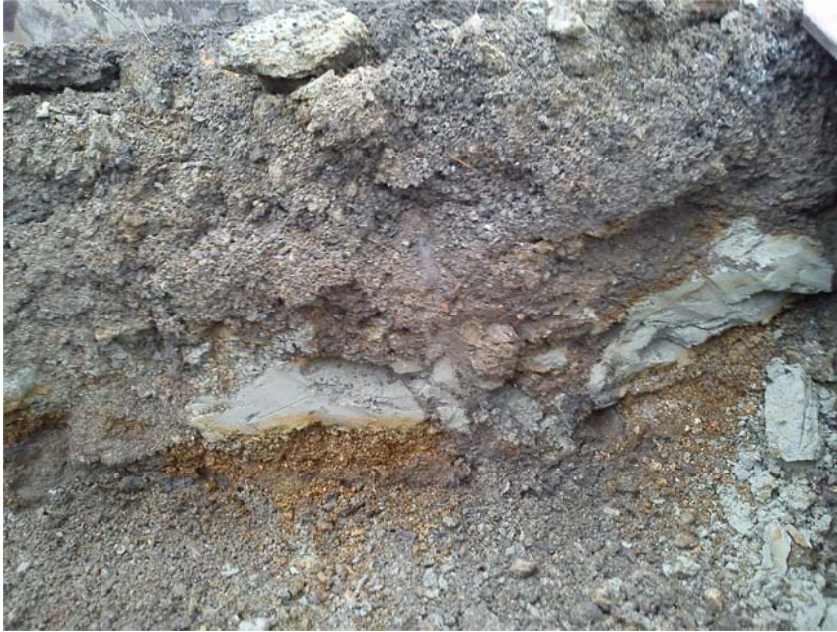
Figur 3: Profil i schakt B mot V
