ARKEOLOGISK
RAPPORT

Bygdeå Kyrka

Schaktövervakning vid Bygdeå Kyrka,
Kyrkobordet 1:1, Bygdeå socken,
Robertsfors kommun, Västerbottens län.

Västerbottens museum/Uppdragsverksamheten
Britta Lindgren-Hyvönen 2006

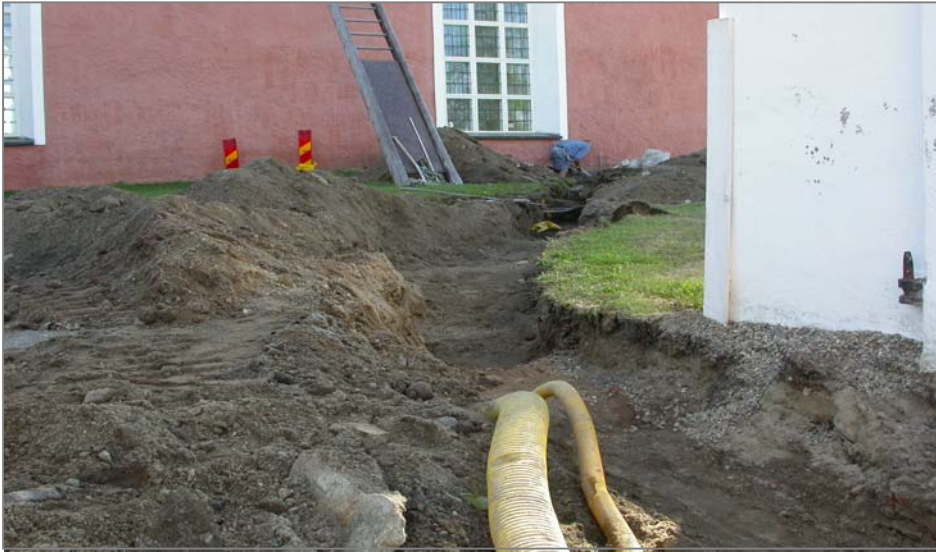
Fig 1. Schakt A mot S

18 m l, 0,60 m – 1,50 m br, 1,25 m – 0,70 m dj.

Den S delen av schaktet från kyrkporten fram till kyrkan uppvisade stora mängder ben i fyllnadslagret. Dessutom syntes spår efter äldre puts och kalk i denna del av schaktet. Enstaka skärvstenar framkom även i den södra delen av schaktet på 1,20 m dj. Direkt vid kyrkväggen och ca 2 m norrut framkom 6 stora delvis huggna stenar (ca 0,70 x 0,40 m). Dessa kan möjligen ha ingått i någon äldre grundkonstruktion. I schaktets N del vid den V kyrkporten som flyttades 1981 framkom rester av ett tidigare fundament i form av ett fåtal kraftiga tegelstenar. Schaktet grävdes i N-S riktning (fig 1, 8 och 9).

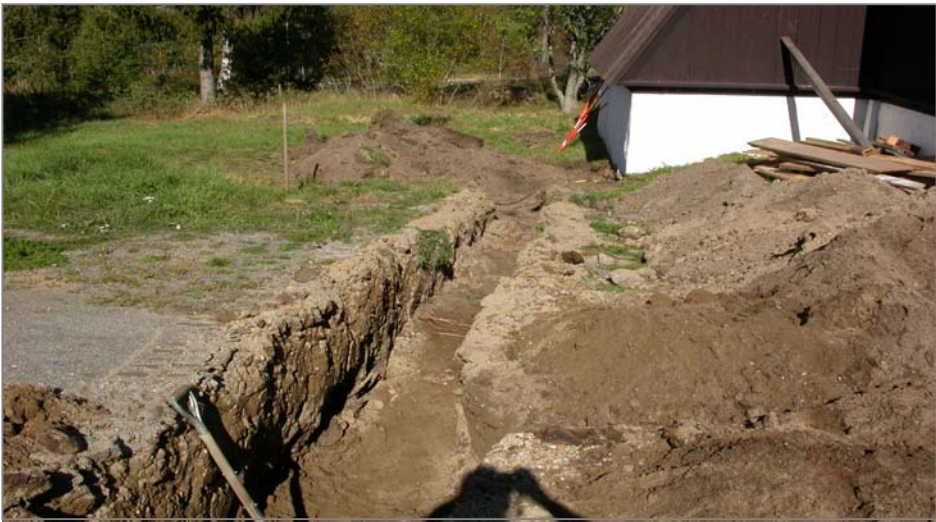
Fig 2. Schakt B mot N

22 m l, 0,60 m – 1,50 m br, 1,25 m – 0,70 m dj.

Den N delen av schakt B (från kyrkporten fram till klockstapeln) bestod mestadels av påfyllnadsmassor med inblandning av tegel (troligen rester efter tidigare kyrkorestaureringar, bl a den stora restaureringen i slutet av 1920-talet, se Hägglund 2001). Dessutom framkom enstaka skärvstenar i botten av schaktet på ca 1, 25 m dj. Schaktet grävdes i N-S riktning (fig 2 och 9).

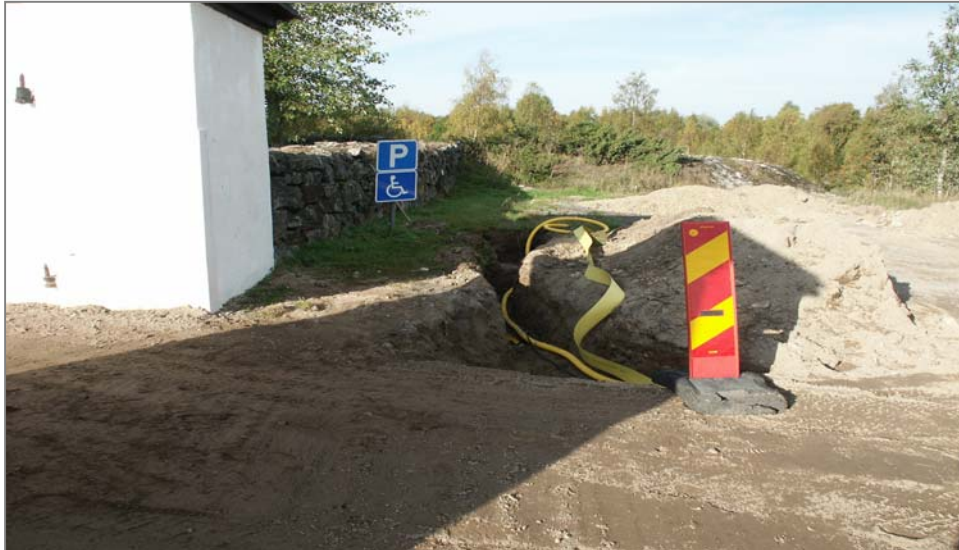
Fig 3. Schakt C mot V

7 m l, 0,50 m br, 0,90 m dj. Mestadels fyllnadsmassor (fig 3 och 9).

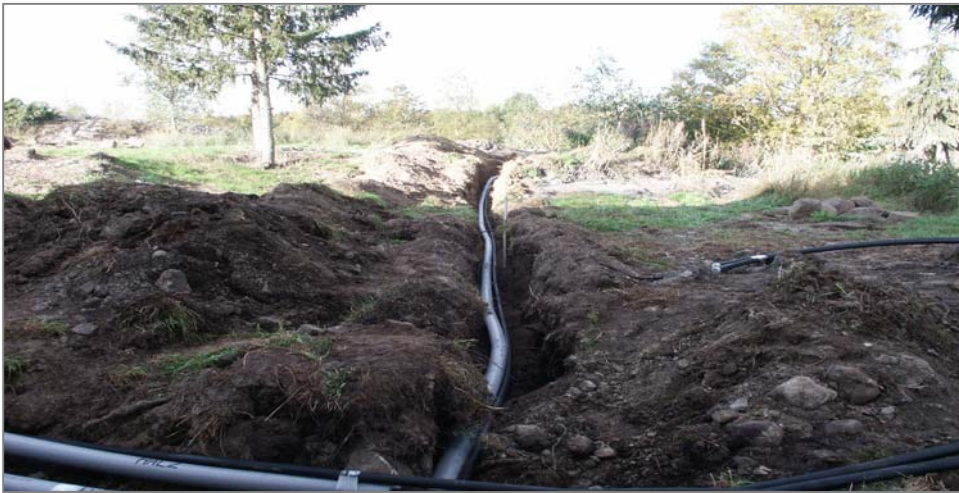
Fig 4. Schakt D mot VNV

23 m l, 0,50 m br, 0,70 m dj. Mestadels fyllnadsmassor i V delen. Fläckvis inblandning av kulturpåverkad jord i resten av schaktet. Schaktet sträcker sig i VSV-ÖNÖ riktning (fig 4 och 9).

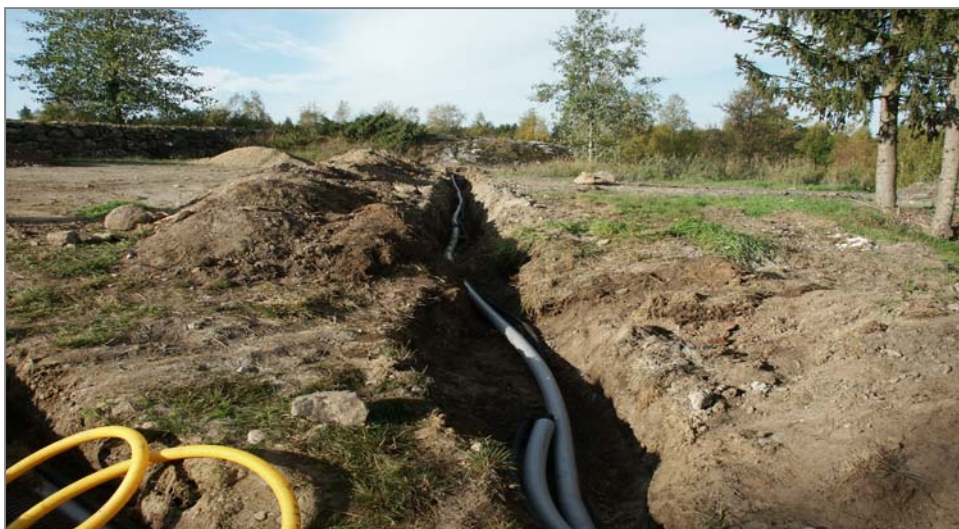
Fig 5. Schakt E mot V

18 m l, 0,50 m br, 0,50 – 1 m dj. Ställvis kulturpåverkad jord med inslag av kalkbruk och tegel. Mestadels fyllnadsmassor. Schaktet sträcker sig i Ö-V riktning (fig 5 och 9).

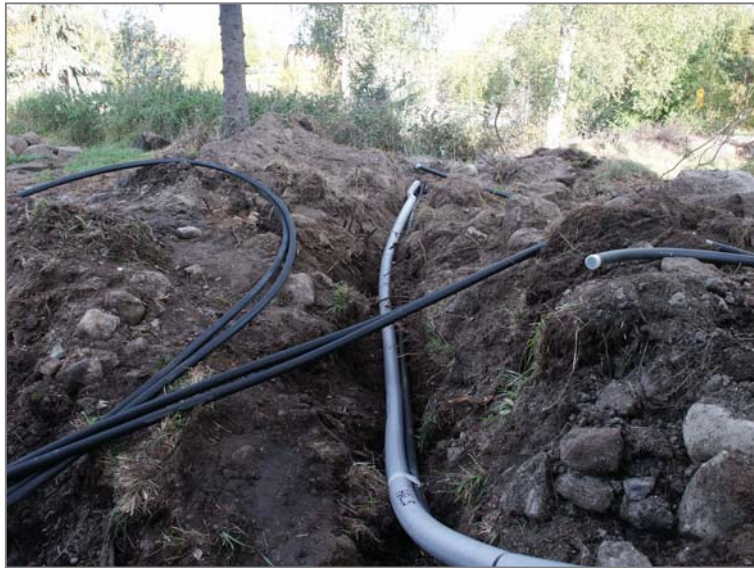
Fig 6. Schakt F mot NV

10 m l, 0,50 m br, 0,30 m - 0,50 m dj. Schaktet sträcker sig i NV-SÖ riktning. I schaktet framkom mest naturlig mark med talrika, större stenar (0,50 m – 0,90 m st) (fig 6 och 9).

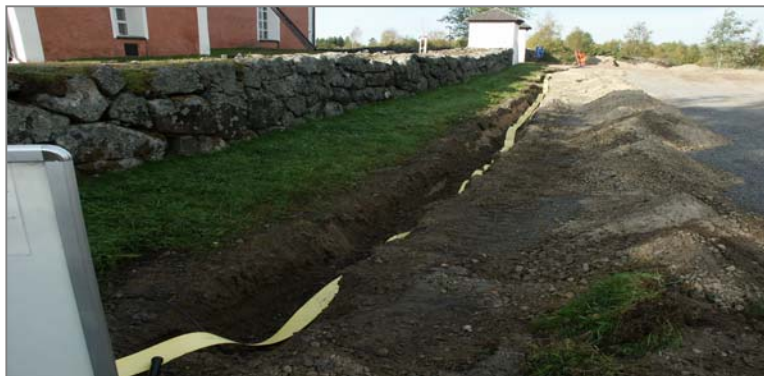
Fig 7. Schakt G mot V

27 m l, 0,50 m br, 0,60 m dj.

Schaktet sträcker sig i Ö-V riktning och löper 2 m N om bogårdsmuren. I schaktet framkom mestadels fyllnadsmassor (fig 7 och 9).

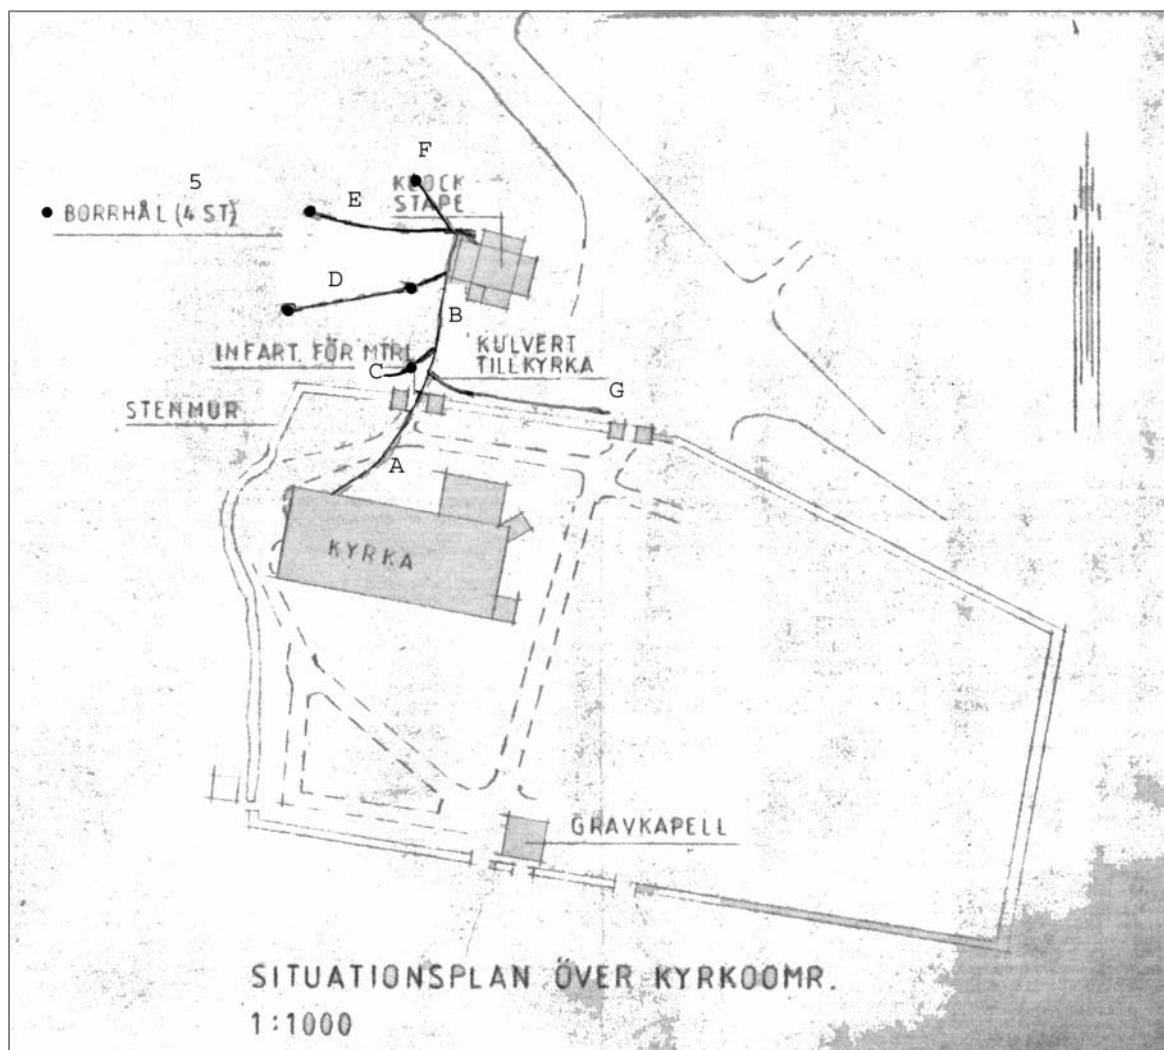
Fig 9. Planritning över kyrkoområdet med schakten A-F markerade

Vid schaktkontrollen framkom huvudsakligen rester av tegel, ben, fragment av äldre puts och kalk, ett fåtal skärvstenar, rester av tidigare fundament till den västra kyrkporten (som flyttades 1981) samt ca 6 stora huggna stenar (ca 0,70 x 0,40 m) direkt vid kyrkväggen i schakt A. Dessa var dock omöjliga att dokumentera i sitt ursprungliga läge. Intill klockstapeln i schakt F framkom även ett 10-tal stora stenar (ca 0,6 x 0,4 m) som möjligen kan ha ingått i ett tidigare fundament till klockstapeln. Benrester framkom endast i schakt A. Enligt önskemål från församlingen togs inga ben tillvara utan lämnades kvar i jorden. Benen kommer troligen från de gravar som tidigare låg inne i kyrkan och som grävdes ut ur denna 1929 i samband med restaureringen av kyrkan (se planritning, fig. 9).
