Skeppsvik

Kulturhistorisk inventering av detaljplaneområde, Sävar 31:2,
Skeppsviks herrgård, Umeå kommun, Västerbottens län.

Västerbottens museum/ Uppdragsverksamheten

Berit Andersson 2010 Dnr 79/10

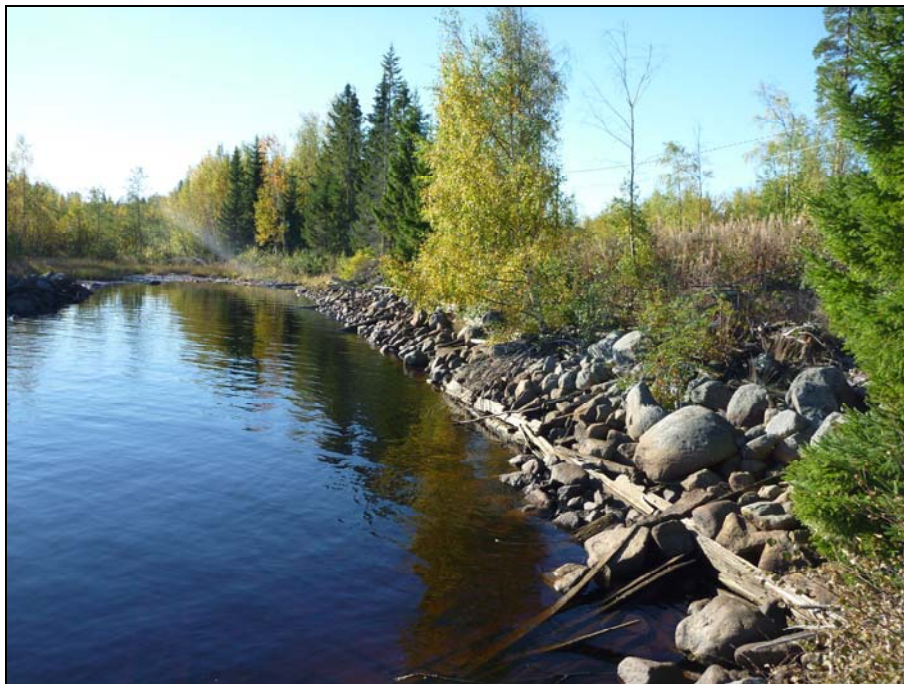
Fig. 2. Rester av den gamla lastageplatsens timrade kaj.

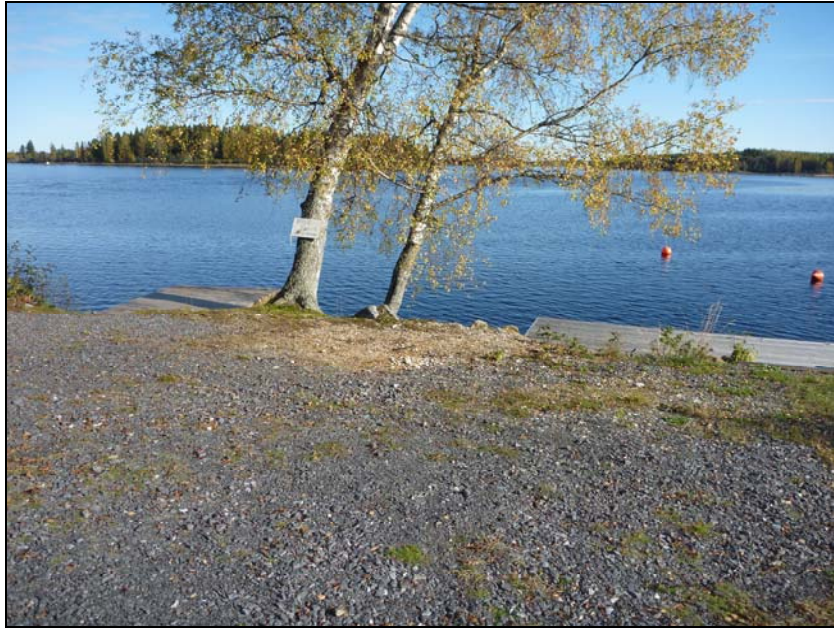
Vid utredningen noterades att nya bryggor anlagts inom området för lastage- och varvsplatsen samt att nytt grus påförts i områden med barlastflinta (se fig. 4).

Fig. 4. Nyanlagda bryggor där grått grus har påförts den beige barlastflintan.

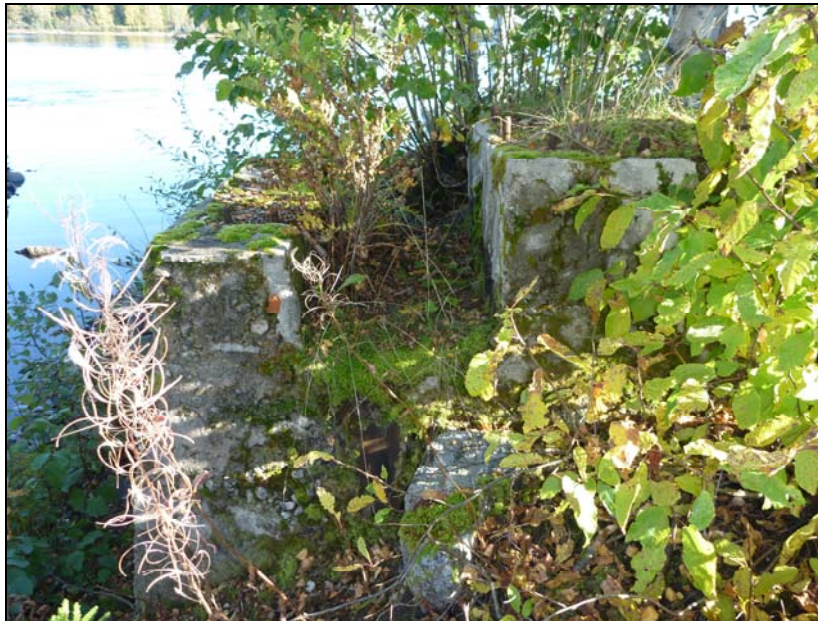
Inom området för den gamla lastage- och varvsplatsen registrerades en husgrund med ett kraftigt cementfundament (se fig. 5 & 7). Cementfundamentet kan ha burit upp en motor som drivit en vinsch eller dylikt.

Fig. 5. Husgrund med kraftigt cementfundament söder om kanotuppdragningsplats.

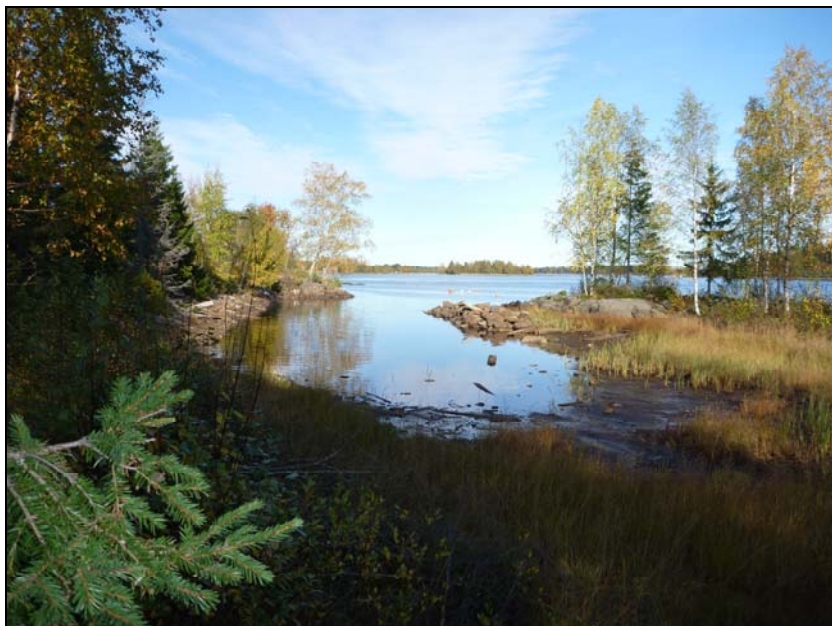
I södra delen av utredningsområdet registrerades en vägbank som leder från dagens väg och västerut mot den lilla viken som möjligen kan vara platsen för skeppsvarvet (se fig. 6 & 7).

Fig. 6. Utsikt från vägbanken mot norr.

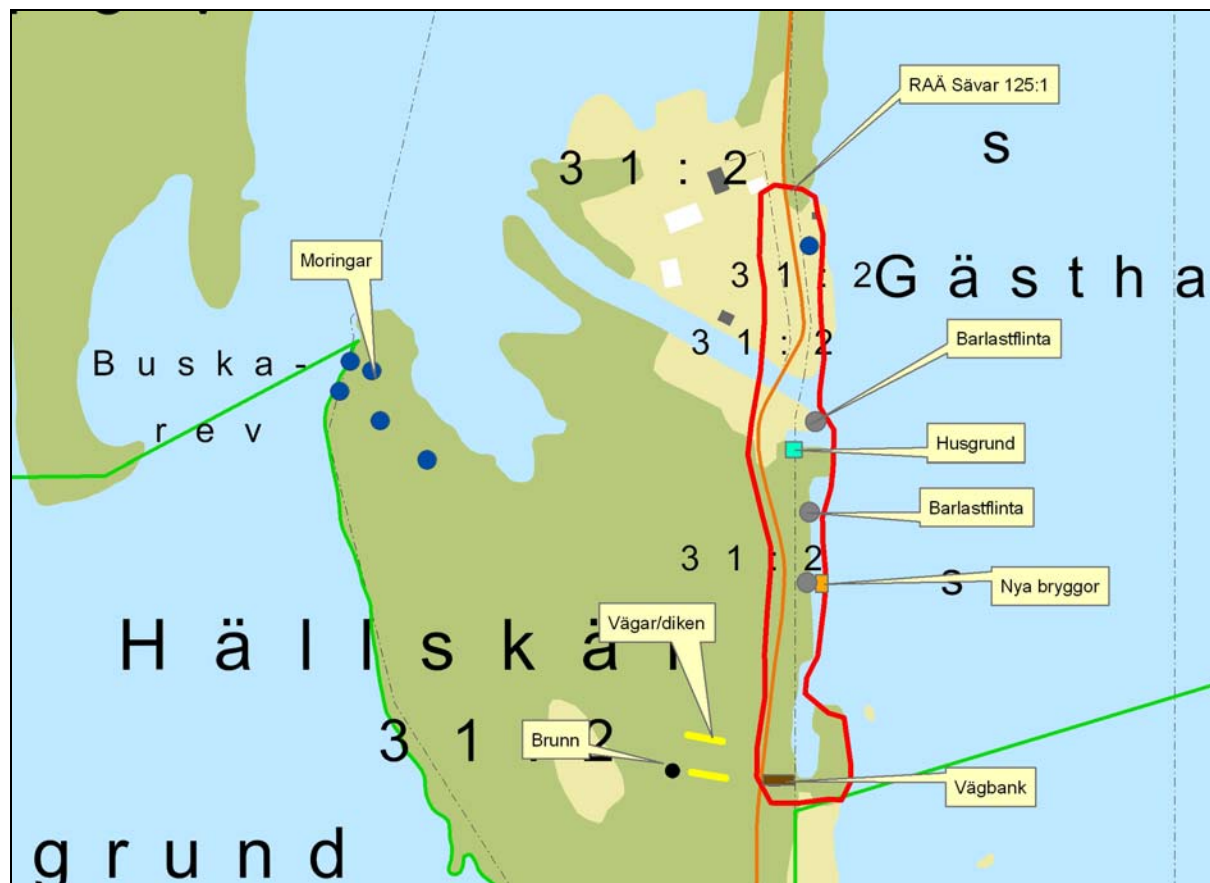
Väster om vägbanken och dagens väg är en mindre åsrygg vars övre delar verkar utplanade. Här registrerades två brunnar samt två vägar/diken. Förekomsten av brunnar kan indikera att detta varit platsen för brädgården (se fig. 7).

Sammanlagt har det inom utredningsområdet registrerats: en husgrund, en brunn, sex moringar, en vägbank samt två vägar/diken. Alla lämningar har bedömts som *Övrig kulturhistorisk lämning*.

Fig. 7. Karta över utredningsområdet med registrerade lämningar och andra noteringar.
