ARKEOLOGI I NORR 11

Samisk byggnadskultur

- timrade kåtor och exemplet Bläckajaure

Lars Liedgren & Lars Östlund & Torbjörn Josefsson

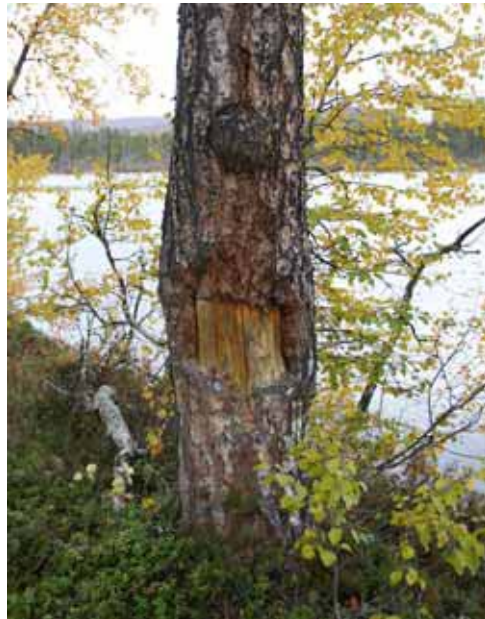
Fig. 7. Barktäkt i anslutning till kåtan vid Bläckajaure (nr 6, fig 6, ovan). Täkten är daterad till AD 1751. Foto: Lars Östlund.

sannolikt markerande platsen för en njalla (fig. 6). På och i anslutning till vistesplatsen fanns träd med kulturspår bestående av barktäcker (fig. 7), bläckningar och äldre yxhuggna stubbar.

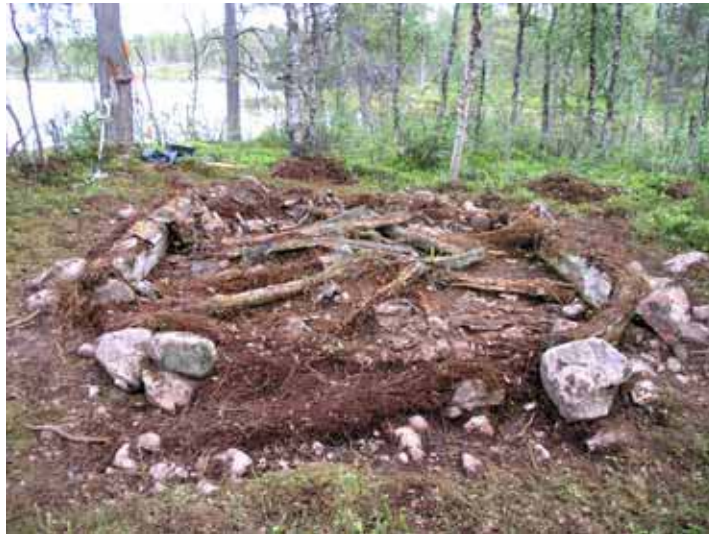
Fig. 8 Kåtan vid Bläckajaure efter avtorvning. I förgrund syns stenar upplagda mot väggstämret och på insidan i kåtans bortre högra hörn syns del av järnkittel. Foto från NV av Lars Liedgren.

Den utgrävda kåtan (Liedgren 2007b) var åttkantig ca 4,2 x 3,8 m stor (yttermått, inneryta ca 10,8 m²), med golvytan något sluttande mot söder (fig. 8-9). Allt byggnadsmaterial låg inrasat och väl samlat innanför timmerväggarna. Vid undersökningen framkom att en *ådnårisa* hade knäckts varvid hela byggnaden troligen kollapsat rakt ned. Det är rimligt att anta att detta skett på vintern då taket utsätts för den största belastningen. Väggen till kåtan bestod av stockar som ställdes mot varandra bildande en åttkantig form. I fyra sidor, ca 2-2,7 m långa, bestod väggen av grövre timmerstockar med rundad utsida och bilad insida. Med utgångspunkt i huggmärken i stockarna framgår att yxa med konvex egg, närmare 15 cm bred, användes vid uppförandet av kåtan. De bäst bevarade väggstockarna var ca 0,3 m breda och ungefär lika höga. Av en välbevarad timmerstock (del L), framgår att delar

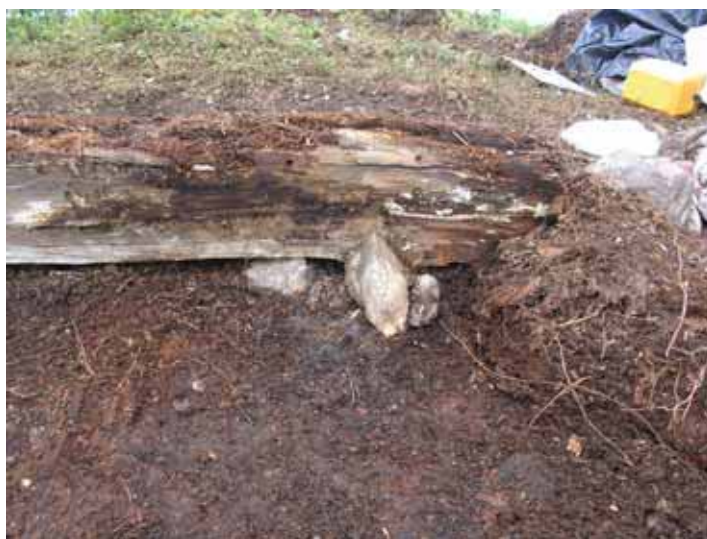
Fig. 10. Kvist som tillyxats och använts som stödben för stockdel L, ovanför syns borrarade hål för knaggar. Foto från SV av Lars Liedgren.

av två kvistar sparats för att fungera som stödben för stocken på undersidan (fig. 10). På ovansidan av två stockdelar (L och N) fanns urtag för ett innertak (fig. 11). De uthuggna spåren var upp till 6 cm breda och intill 4 cm djupa. I spåren, på insidan, fanns rester av murket virke från innertaket. De övriga fyra väggarna bestod av två klenare stockar, lagda ovanpå varandra. Dessa stockar var fastkilade med större

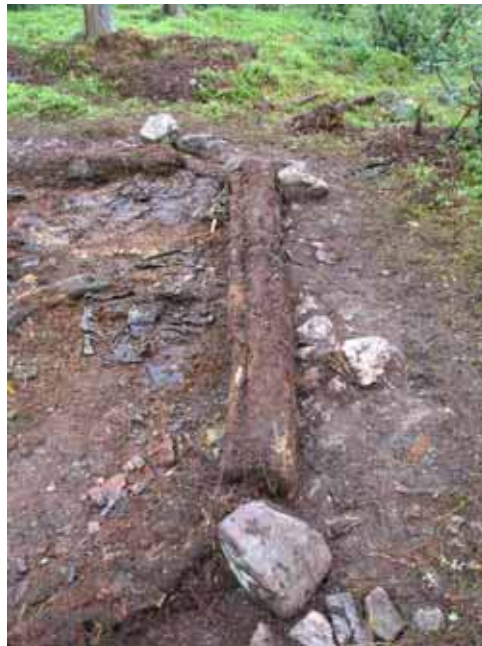
Fig. 11. Ränna för inner-tak i stockdel L. I rännan påträffades ett kritpips-huvud. Foto från SÖ av Lars Liedgren.
