Nordmalings kyrka

Schaktövervakning vid Nordmalings kyrka, Nordmalings socken, Nordmalings kommun i Västerbottens län.

Västerbottens museum/ Uppdragsverksamheten
Ellinor Johansson 2011

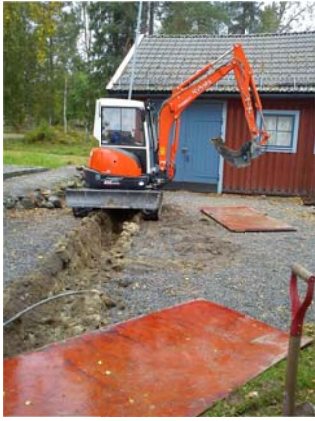
001.jpg

Schaktet utgick från förrådets SV hörn och den södra delen av schaktet gick utmed en mur. Schaktet var placerat över en grusgång och innehållet i schaktet bestod mestadels av fyllnadsmassor och inte heller här framkom något av kulturhistoriskt intresse.

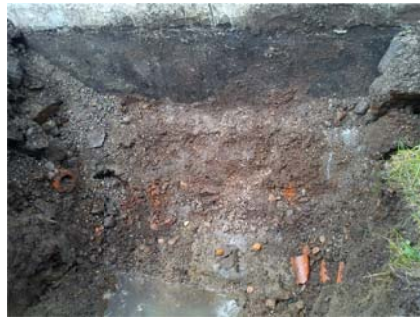
005.jpg

Intill kyrkväggen löpte ett dräneringsrör i tegel och mindre tegelbitar framkom i schaktet. I övrigt bestod schaktet av fyllnadsmassor och inget av kulturhistoriskt intresse framkom.
