Rapport över arkeologisk undersökning av fångstgrop, fornlämning Raä nr 549
Sorsele sn, La.
Sorsele Åbacka 1:3, Västerbottens län.

Lars Flodström
Västerbottens museum
1996

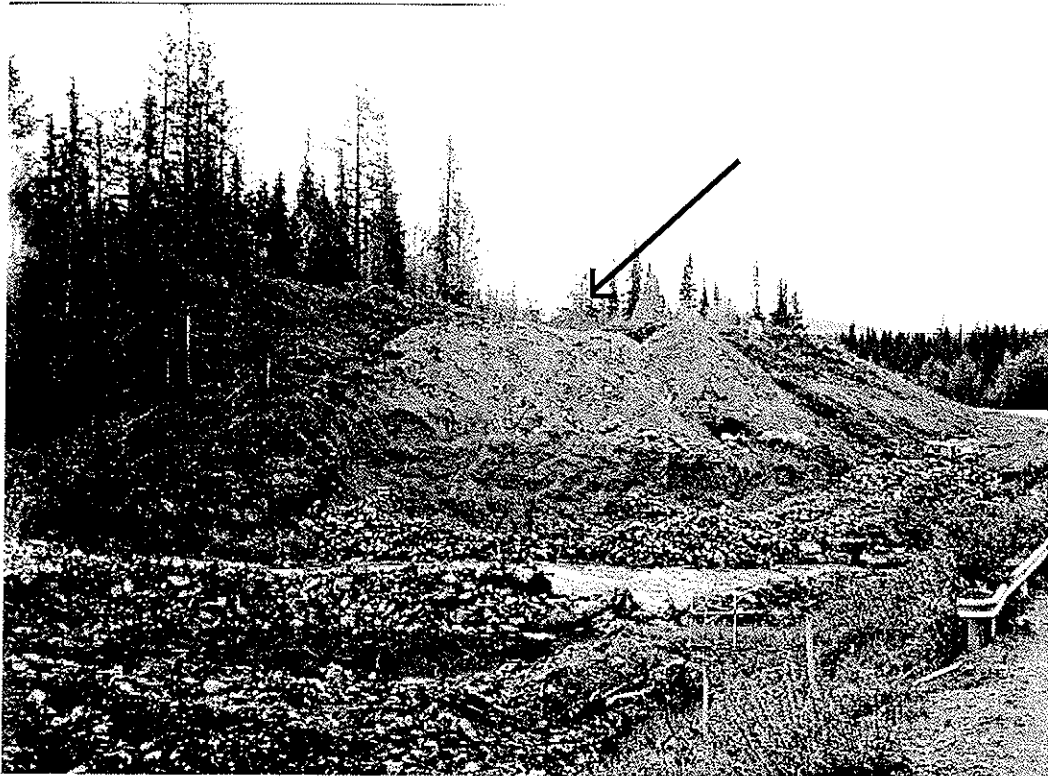
Fångstgropen på åsen ovanför Arvträskbäcken från S.

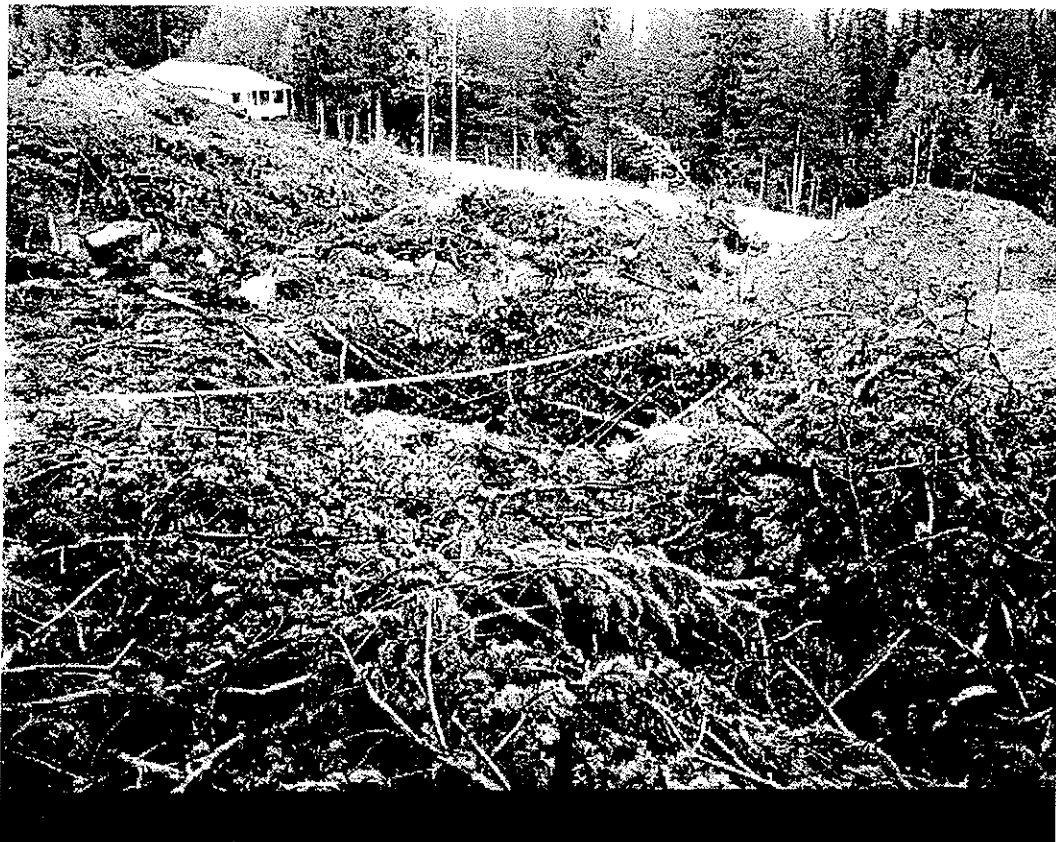
Gropen före grävning. Från S.

Fångstgrop, oval, 3x2 m (Ö-V) och 1,1 m djup. Rektangulärt bottenplan i gropens längdriktning. Vall kring kanten ca 1 m bred och 0,2 m hög. Risbelamrad. Beväxt med enstaka tallar och lövträd. Vid undersökningstillfället hade en schaktning skett mot bäckravinen, vilket hade skadat en bit av vallen kring gropen. Samtliga träd var avvercade.

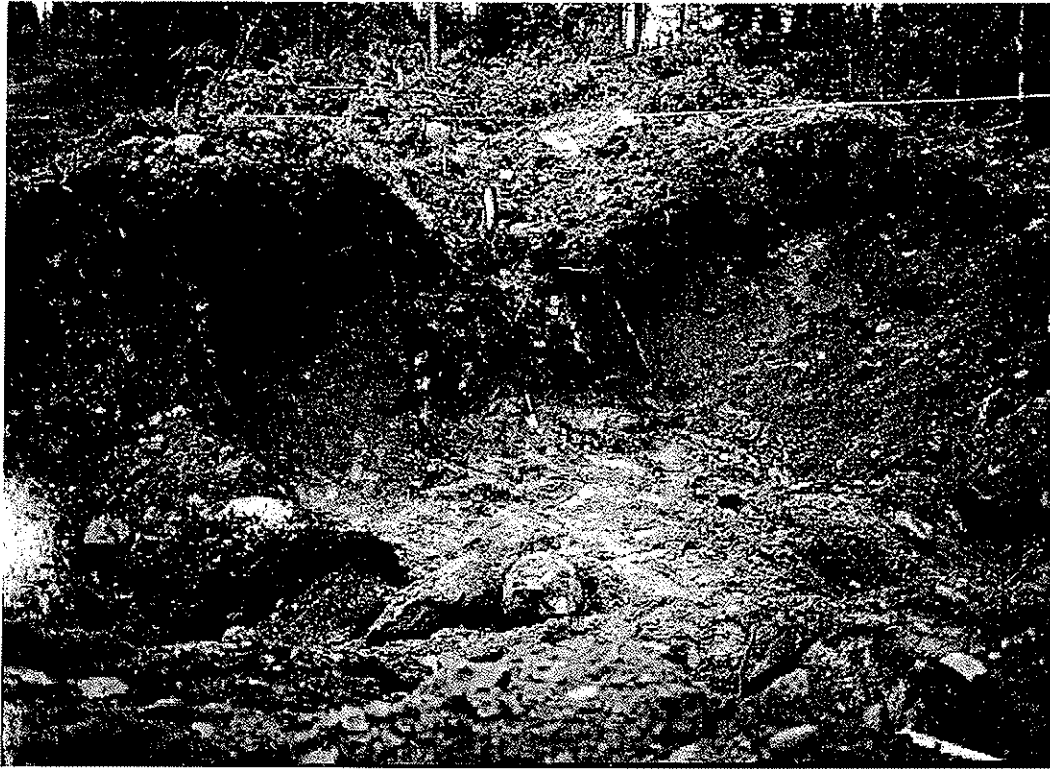
Fångstgropen efter utgrävning. Botten av nergrävningen består av en skenhälla.

Gropen var kraftigt igenrasad. Det kunde konstateras att det ursprungligen skett en nergrävning ca 1,5 m från ursprunglig markyta. I botten av gropen fanns ett 1,5 m brett, plant bottenplan.
